# 雲南省昆明市晉寧縣夕陽鄉大擺衣村第一期抗震夯土改造 ——項目進度報告

2017年6月1日－7月12日

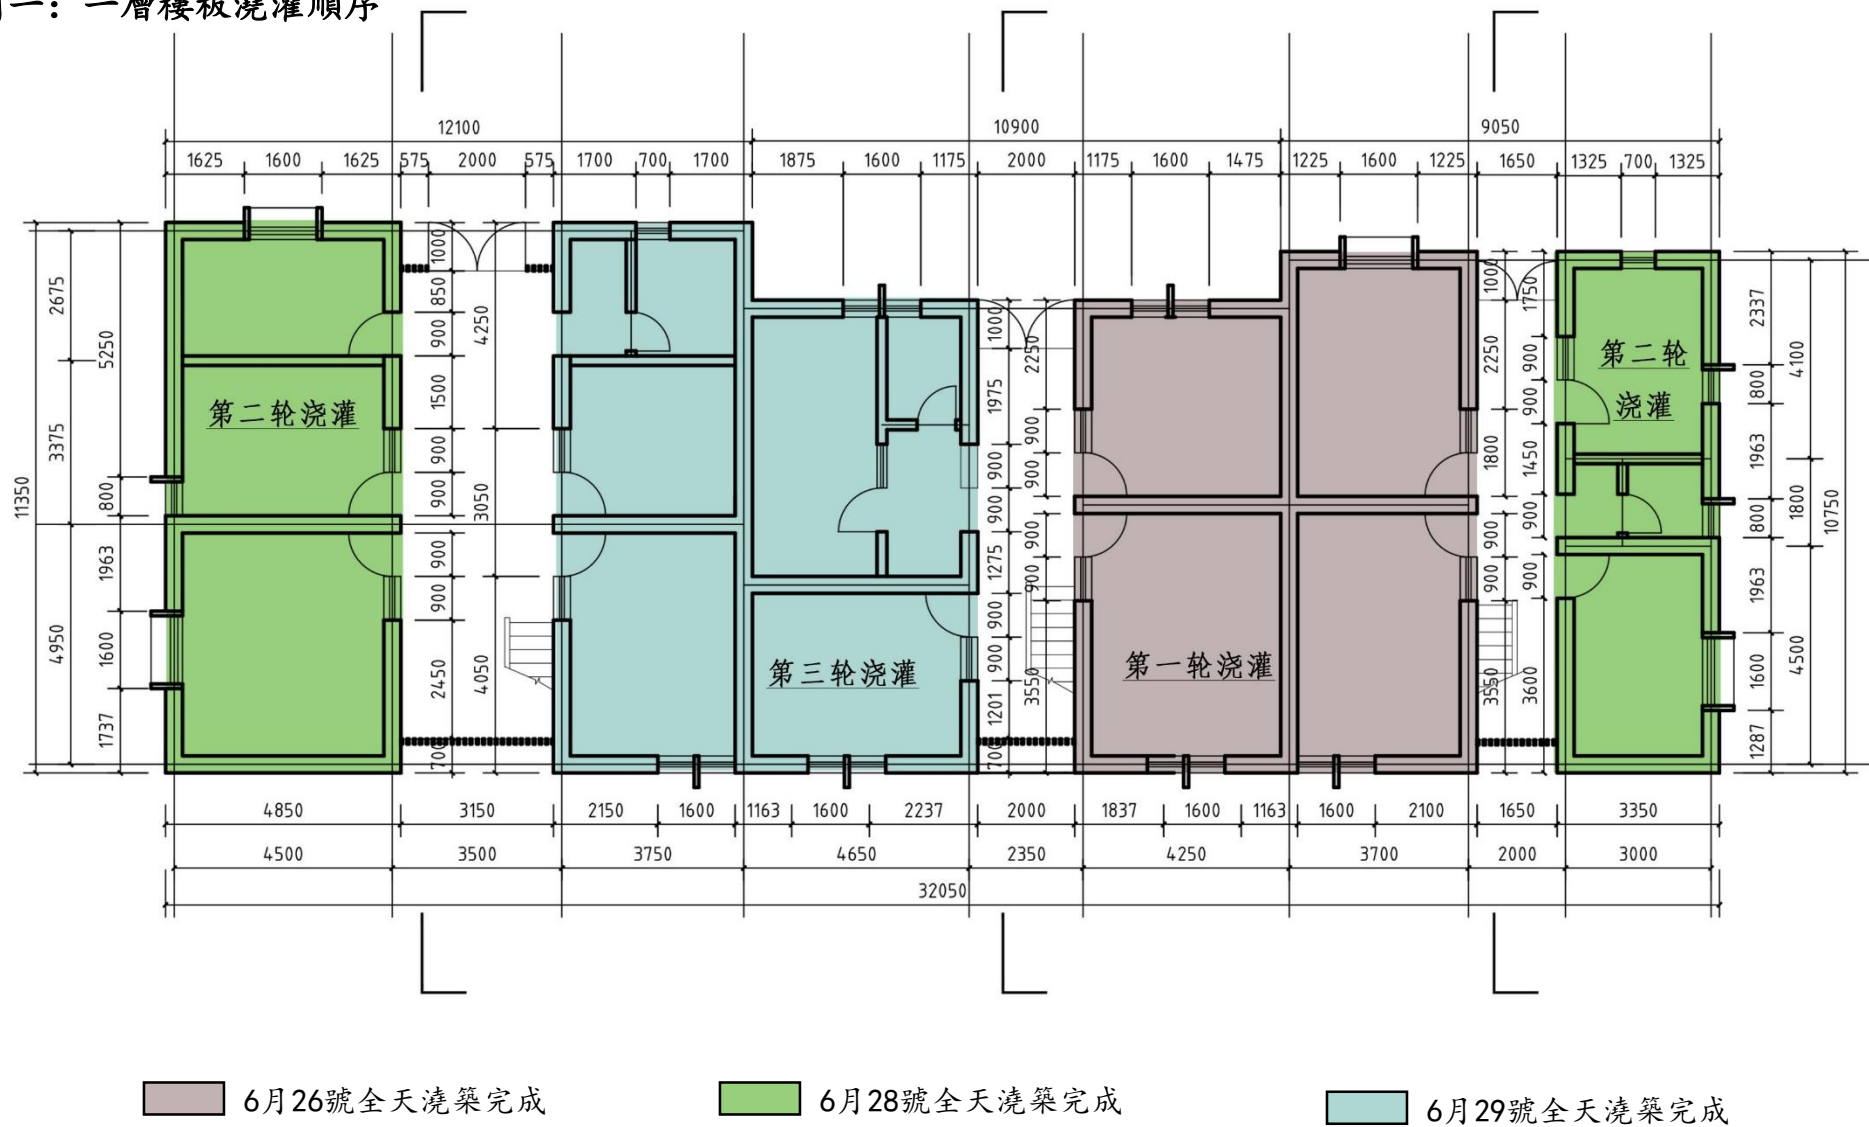
圖一：一層樓板澆灌順序

6月25號至29號的五天時間進行一層樓板的澆築工作以及部分樓梯焊接工作，由于設計之初考慮室內采光及通風的需要，每一戶房屋的中間都會有一條從一層直通屋頂的中庭，所以一層樓板就被三條中庭分隔為四個體塊。經過綜合考慮場地運輸工具及路線以及工匠們的實際勞動能力，將四個體塊分成三天三次完成。具體澆灌先後順序如下圖一所示。
