# 雲南省昆明市晉寧縣夕陽鄉大擺衣村第一期抗震夯土改造 ——項目進度報告

2017年11月1日－12月18日

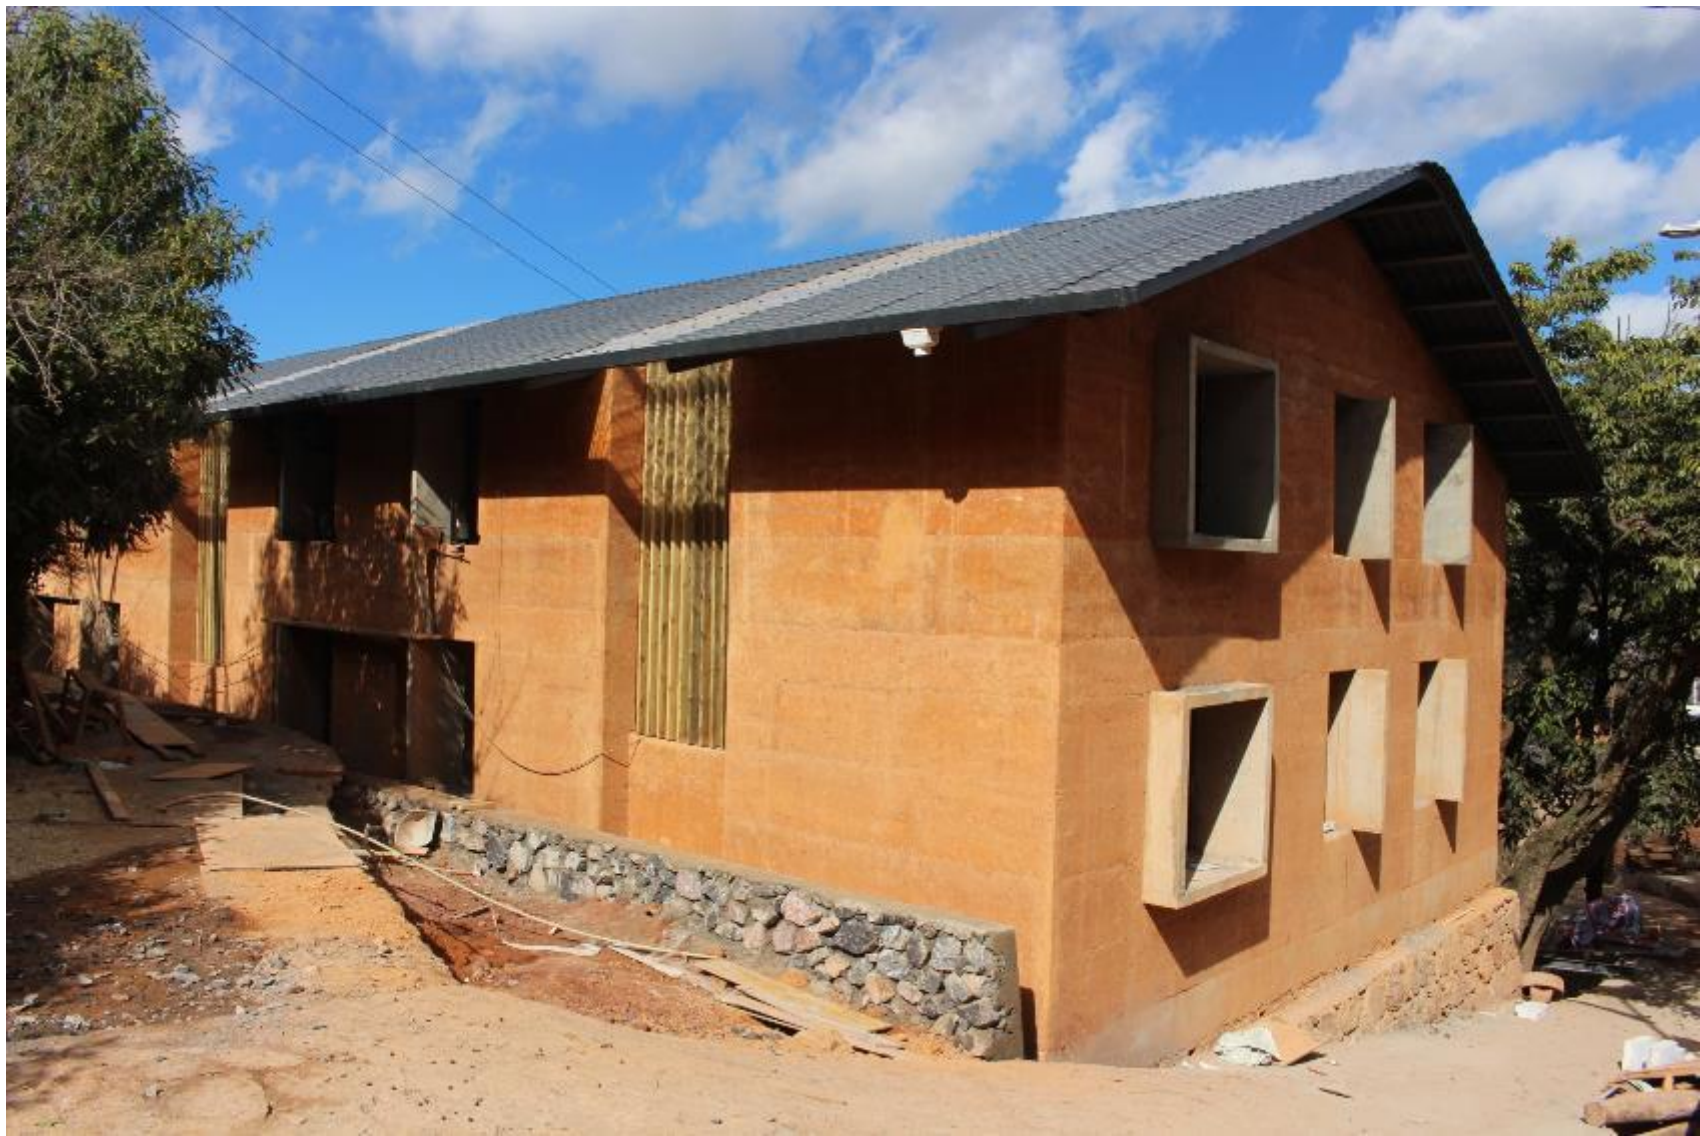
主體建築完成 - 東南立面

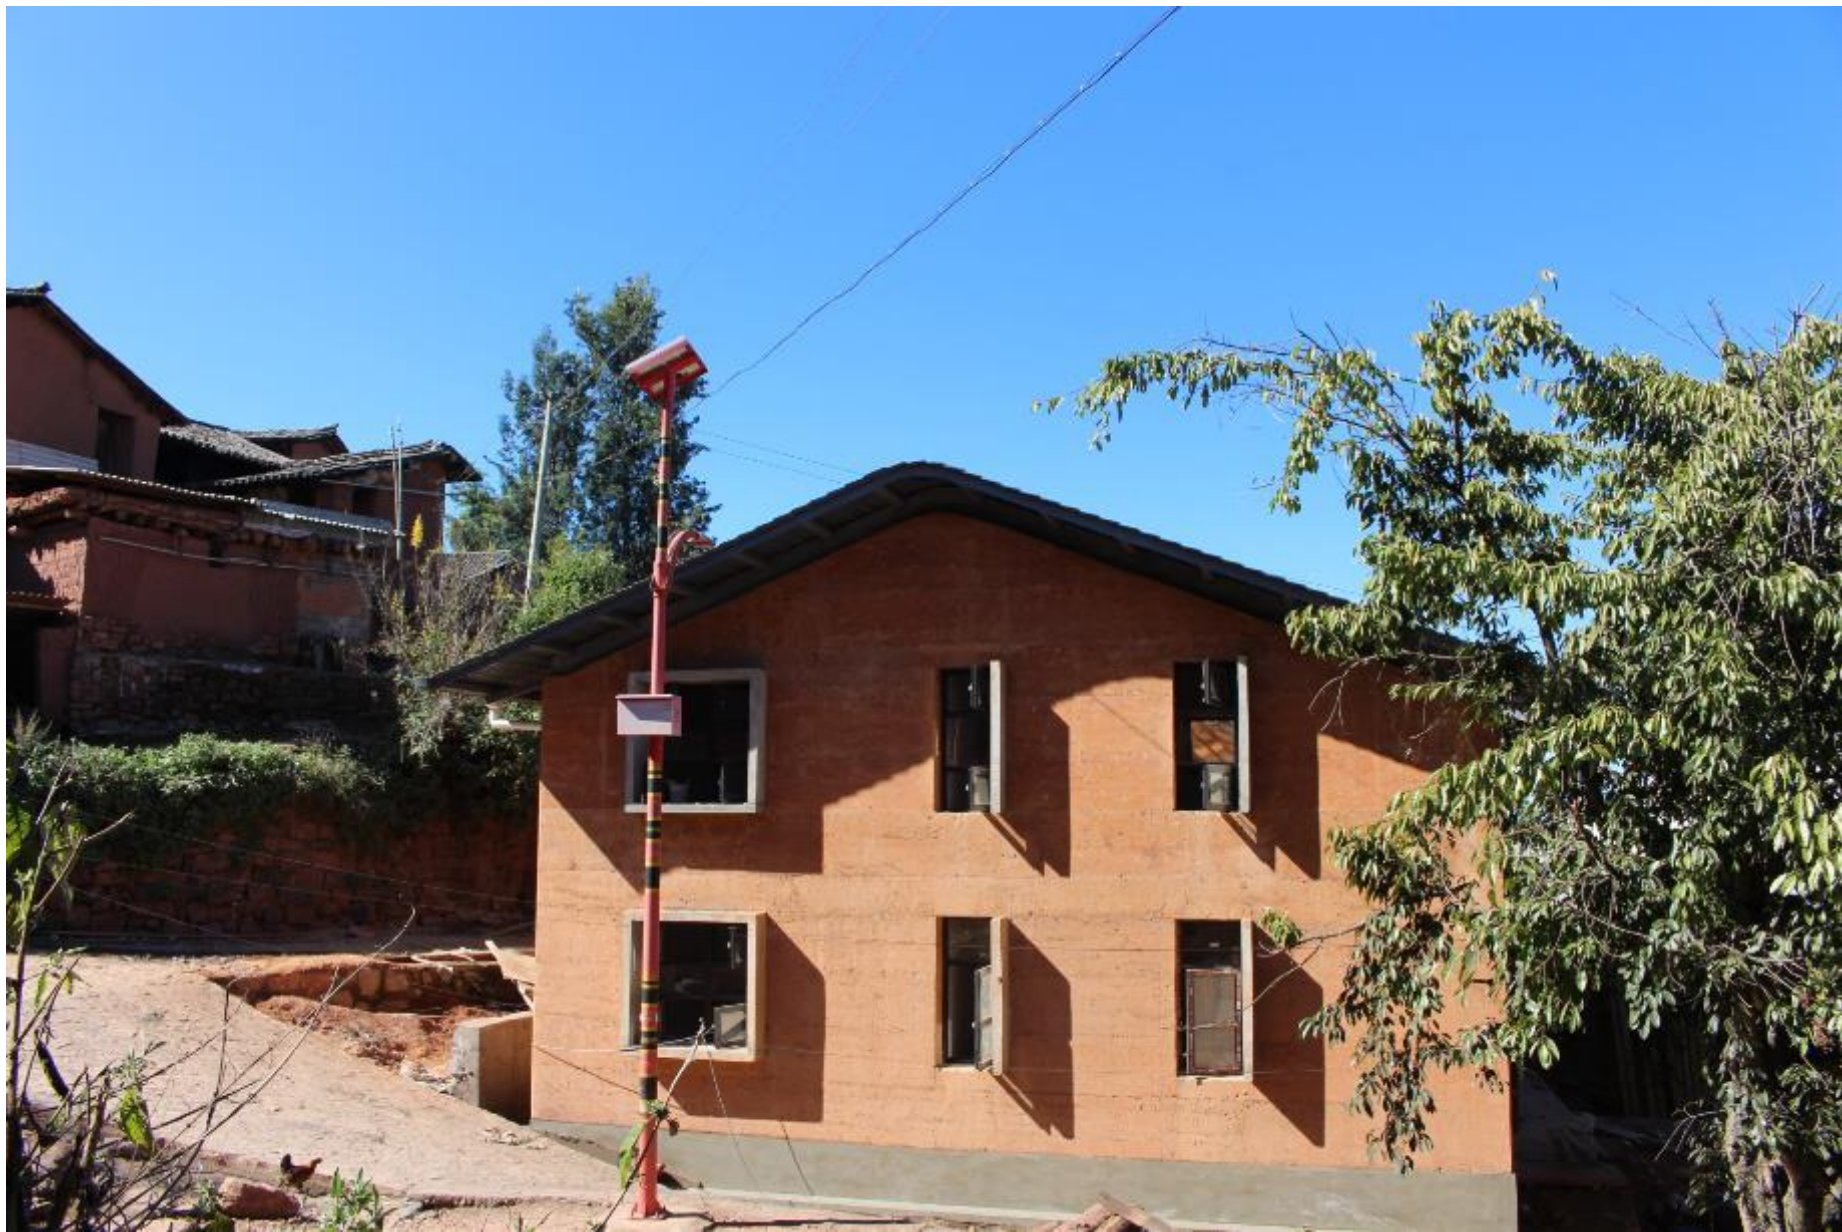
主體建築完成 - 東南立面

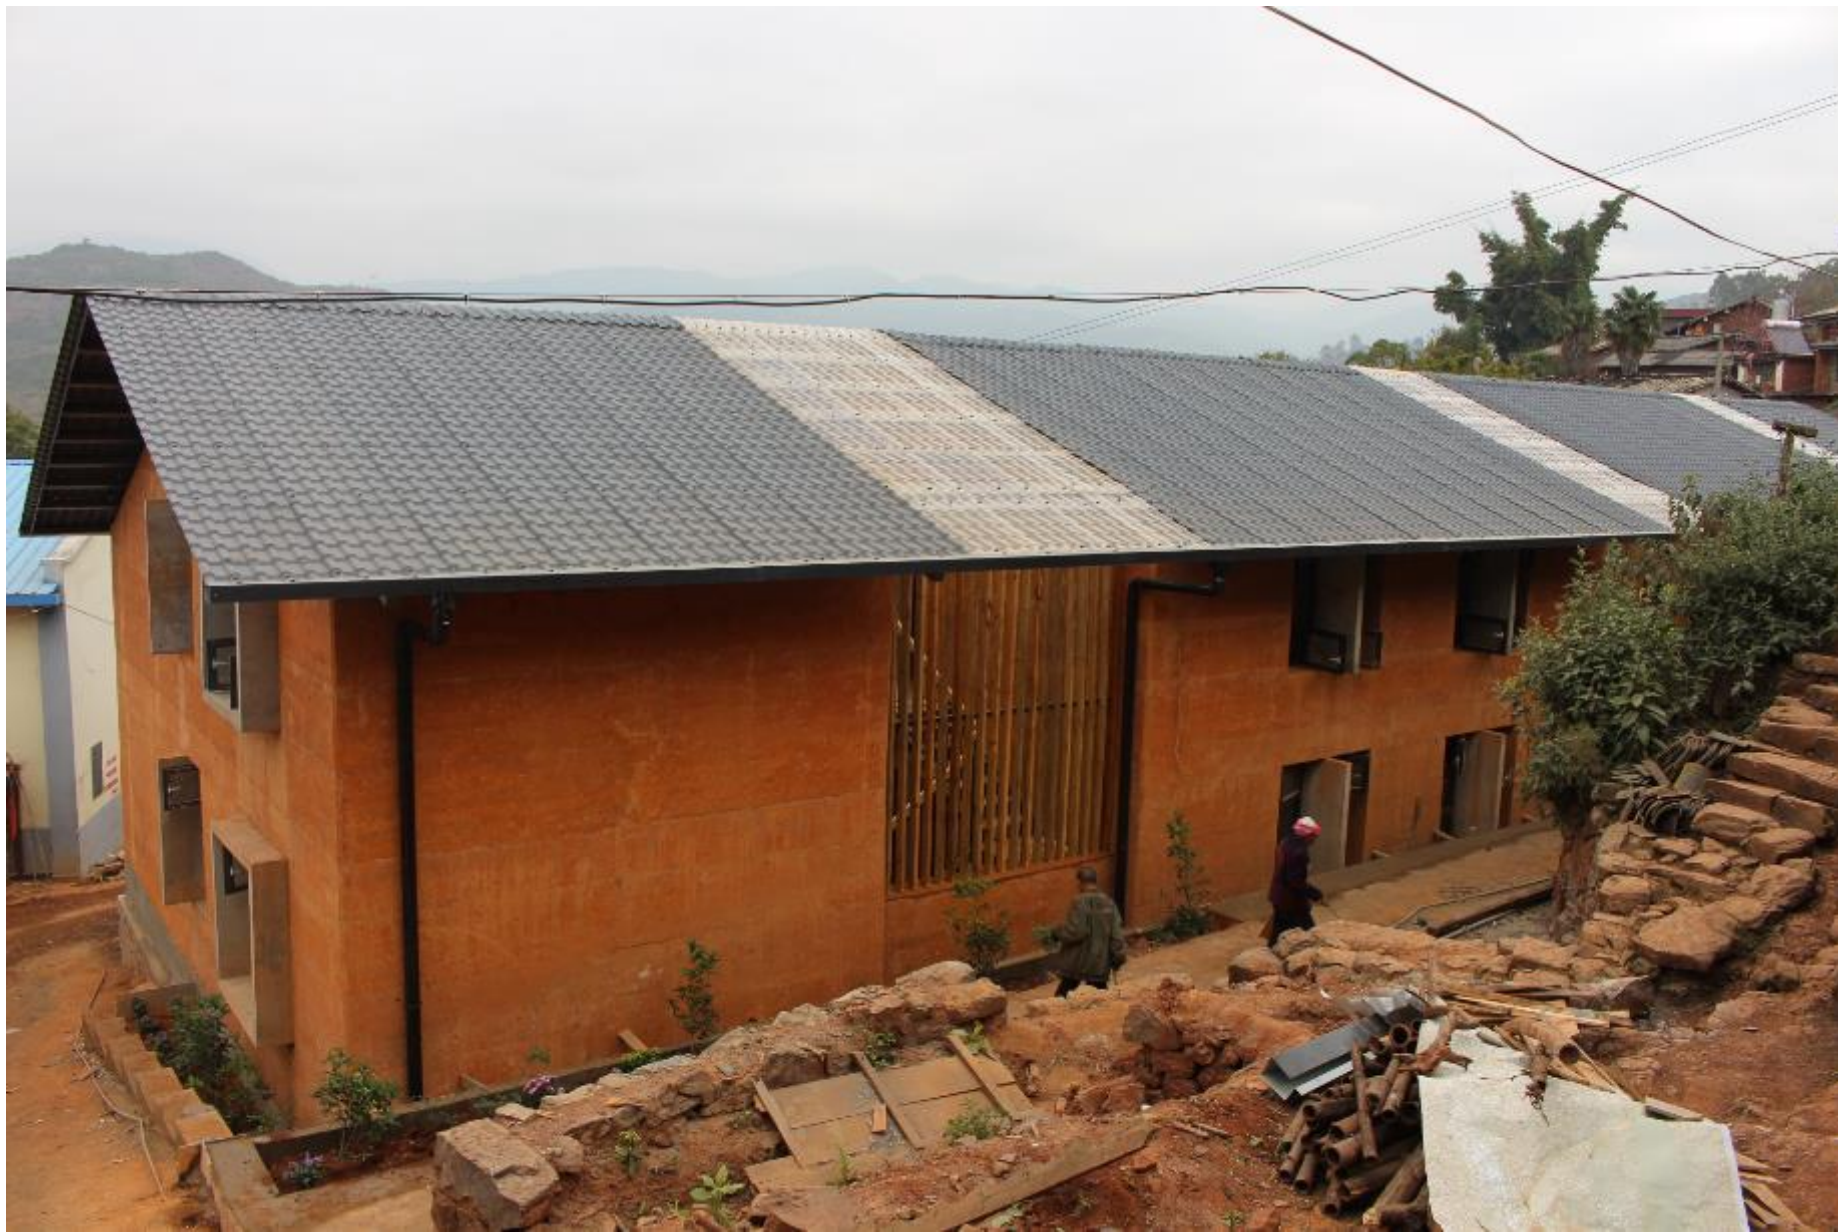
主體建築完成 - 西南角

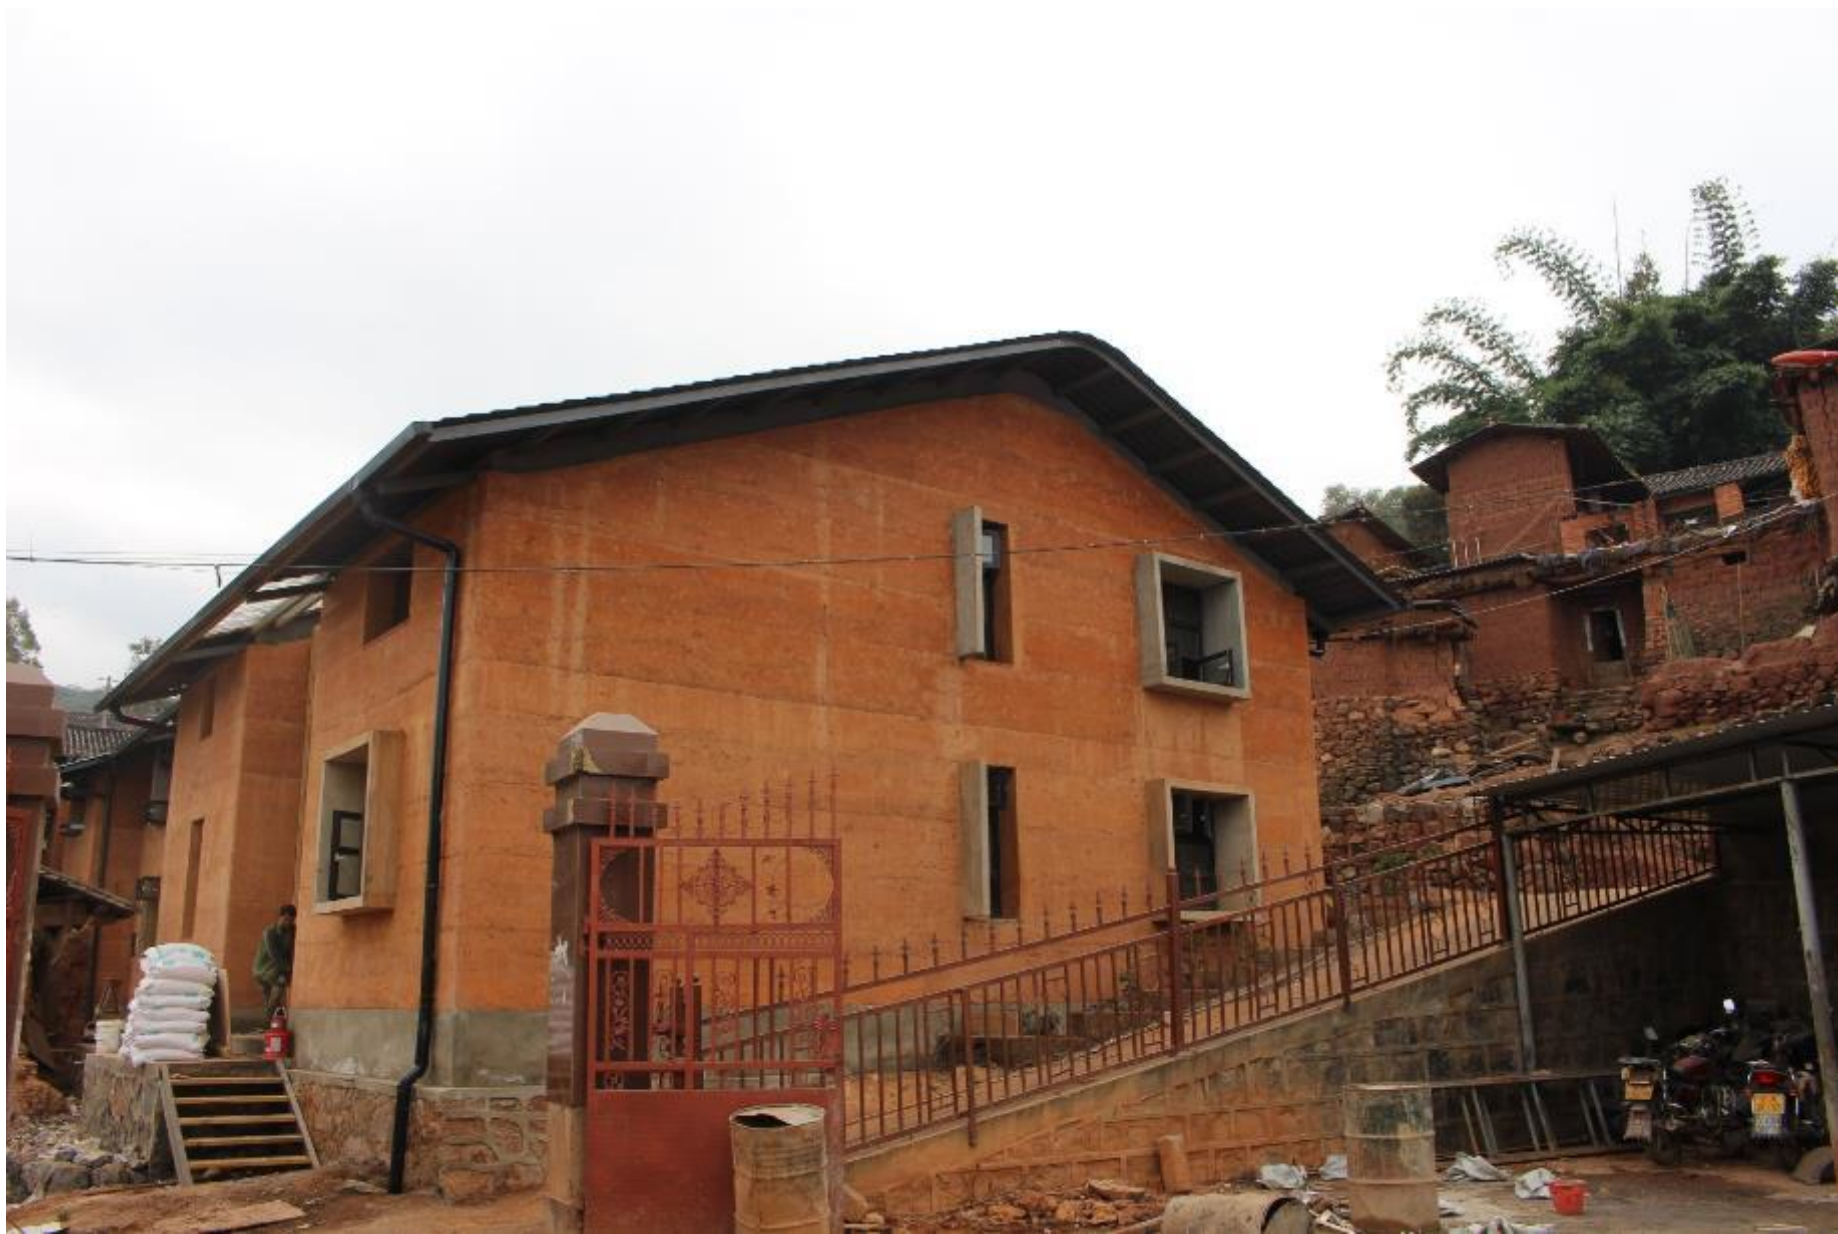
主體建築完成 - 西北角

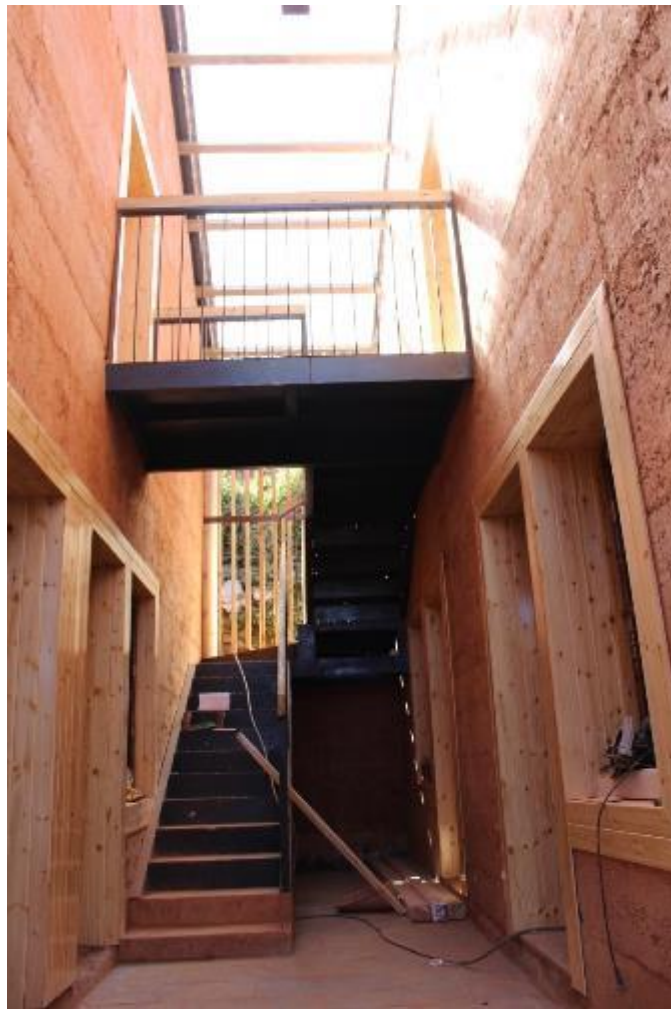
第二戶中庭

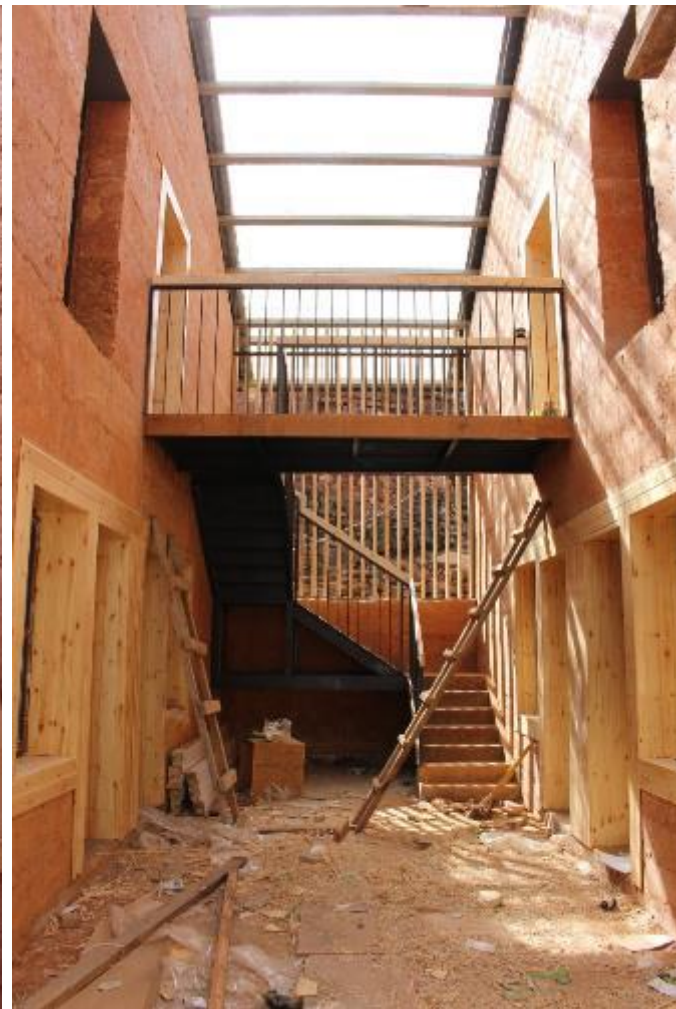
第三戶中庭

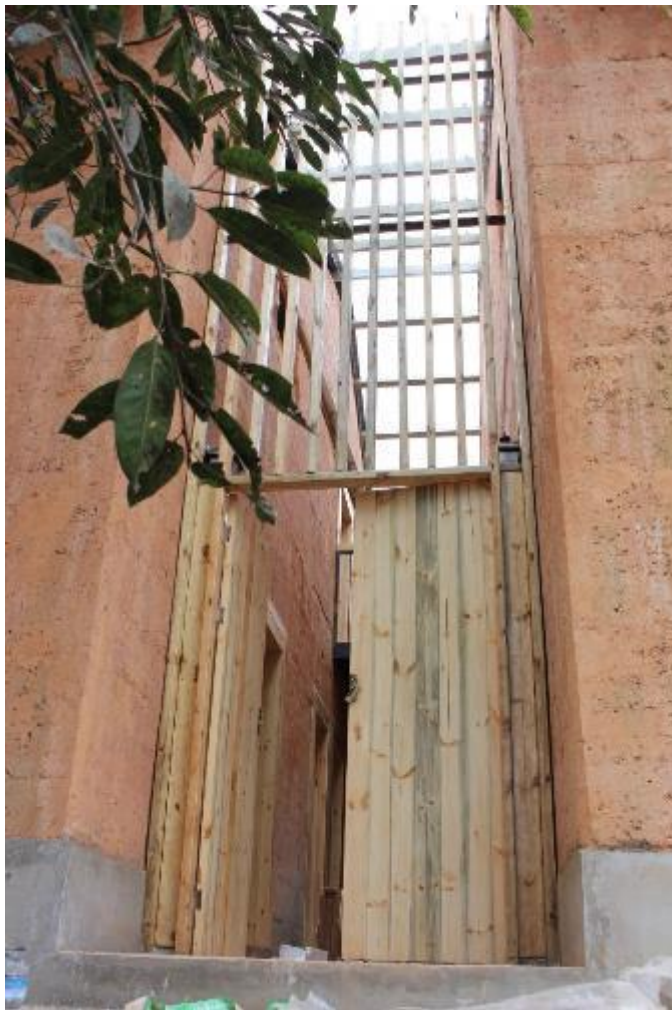
第一戶大門外觀

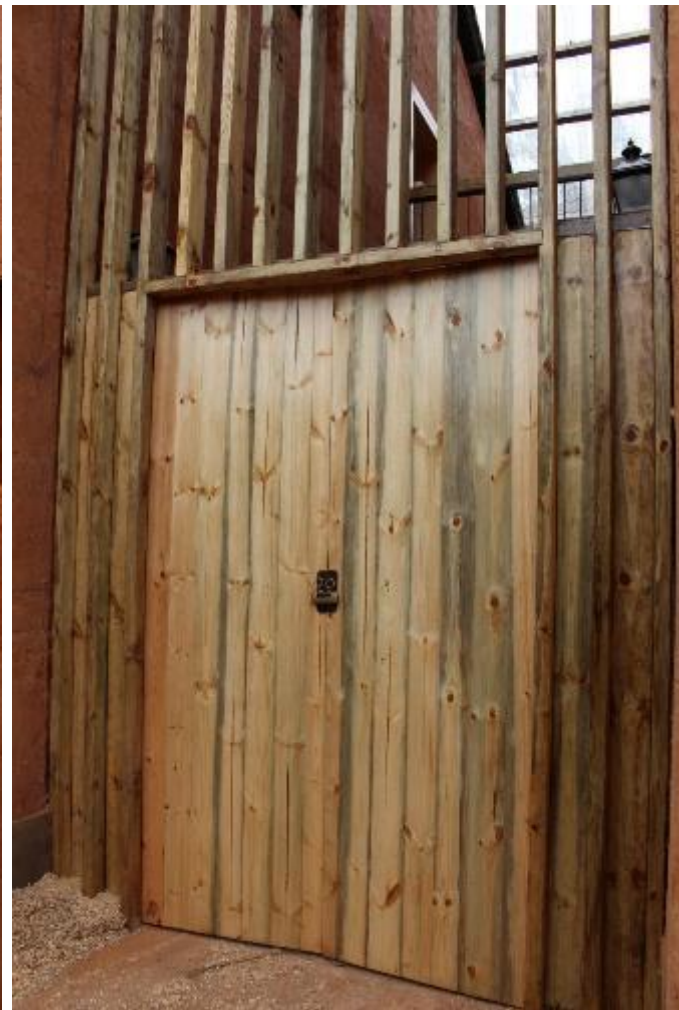
第三戶大門外觀

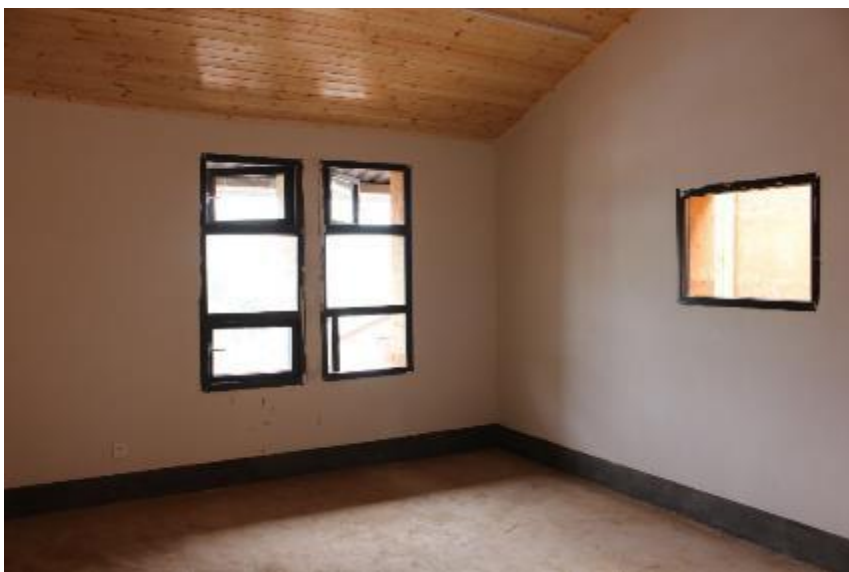
窗戶及室內

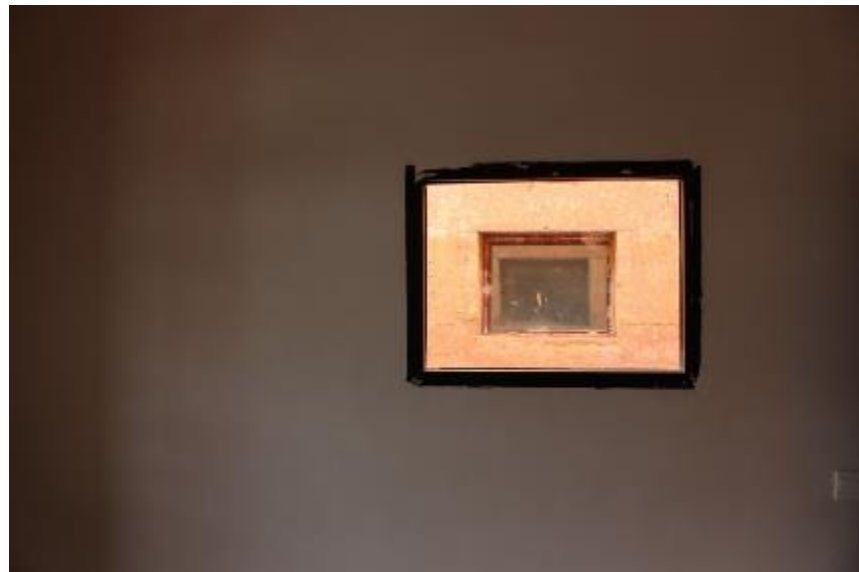
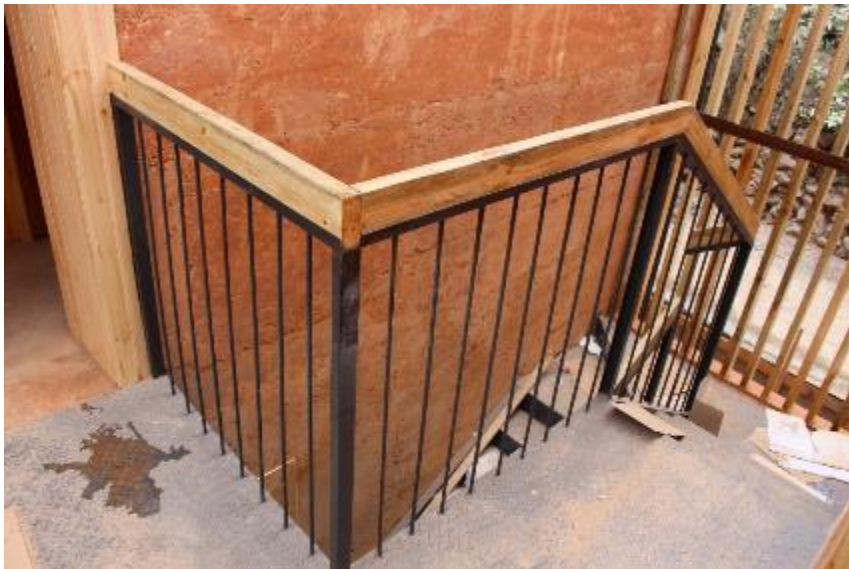
樓梯扶手

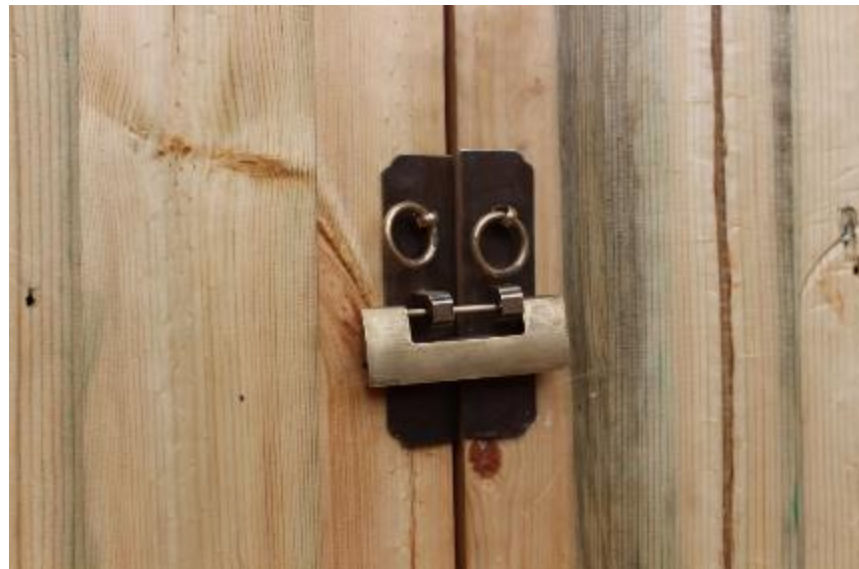
大門鎖

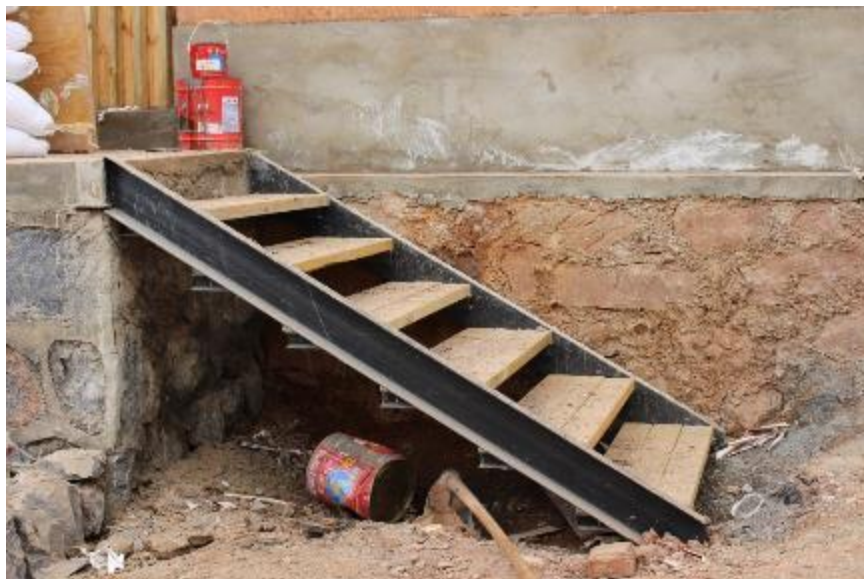
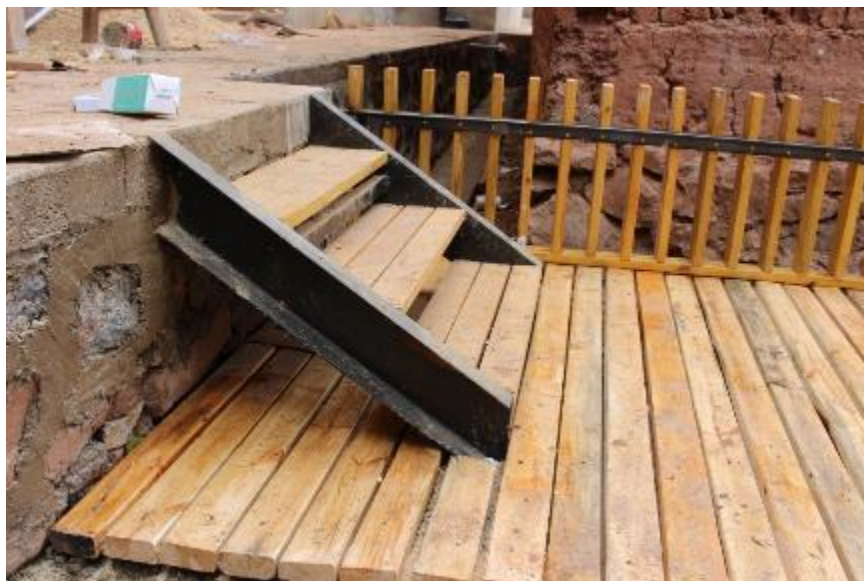
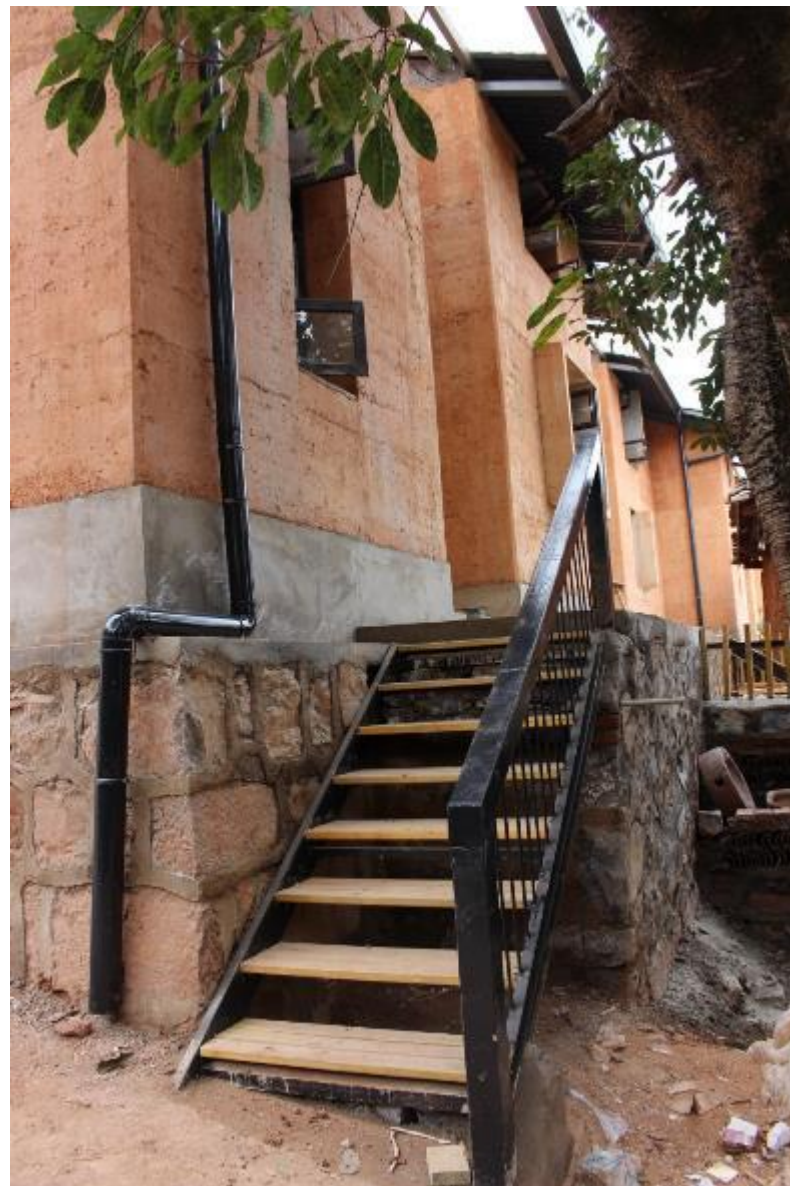
各戶入戶台階
