# 鲁甸地震灾后重建 抗震生土建筑技术 及示范项目简介

香港中文大学  
昆明理工大学  
英国剑桥大学

### 技术之一：抗震夯土墙建筑技术

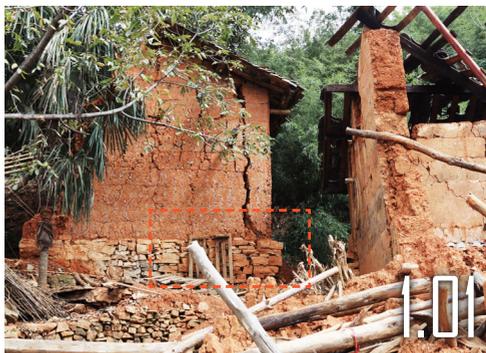
一、地基基础破坏导致墙体开裂倾斜 (图 1.01)

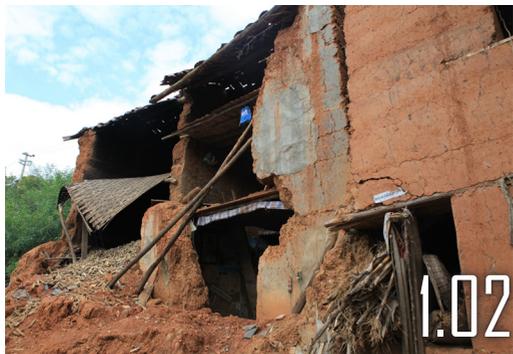
二、结构体系不规则、不对称引起的破坏 (图 1.02)

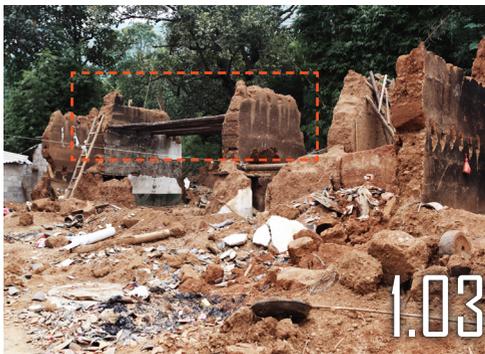
三、木搁栅楼面刚度和约束不足，纵横方向夯土墙体不能协同受力 (图 1.03)

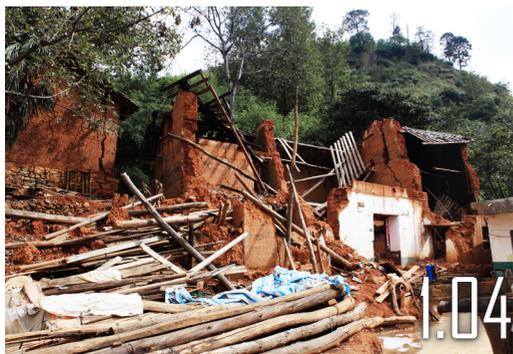
四、屋面木檩搁置在夯土墙顶部，缺乏与夯土墙的连接，地震时易发生屋面垮塌 (图 1.04)

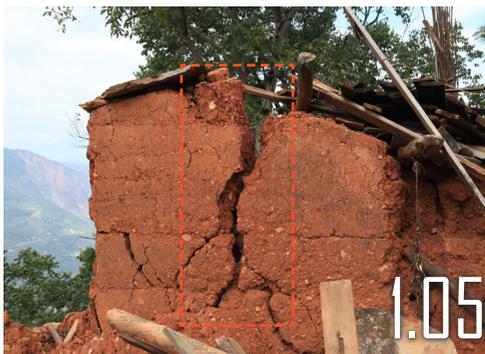
五、墙身整体性差，裂缝展开贯通导致大块墙体掉落 (图 1.05)

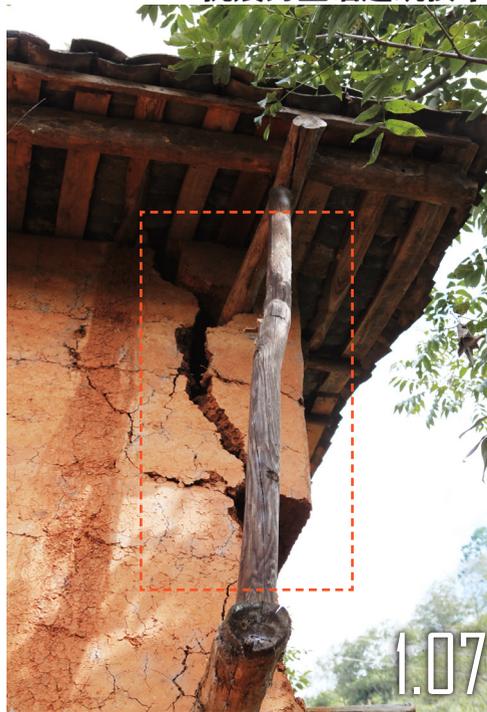
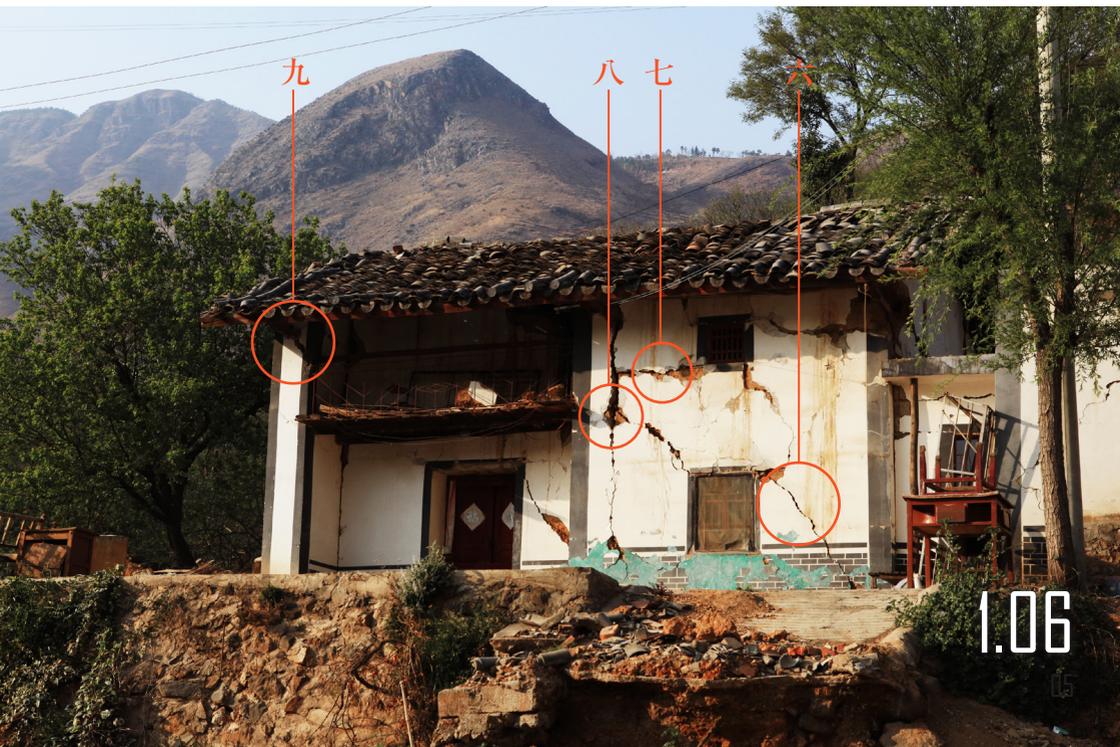
六、夯土墙抗剪能力不足，表现为地震作用下墙面出现约 45 度斜裂缝（图 1.06）

七、夯墙过程中换板形成的施工缝处抗剪不足，地震作用下墙体沿施工缝滑移，夯土墙出现通长水平裂缝（图 1.06）

八、墙角处以及纵横墙交汇处有竖向施工通缝，地震时产生竖向贯通裂缝（图 1.06）

九、夯土墙顶面无约束，地震导致挑梁摆动拉裂墙角；（图 1.06、图 1.07）

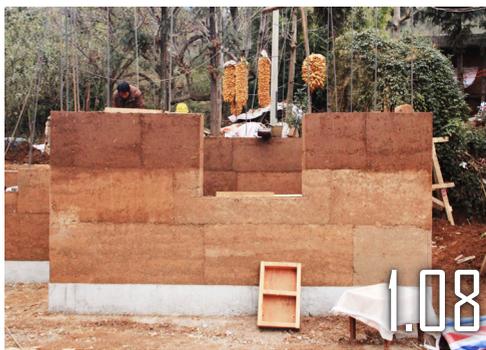
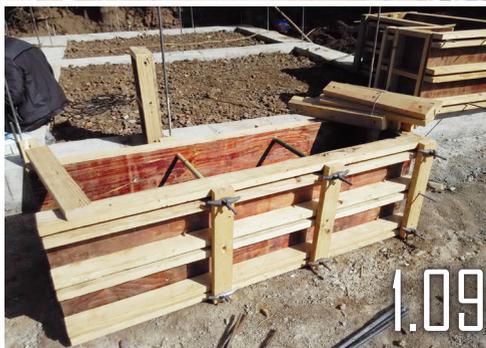
以符合要求的原土为主，添加机制砂作为骨料，添加纤维和植物秸秆作为夯土墙抗裂材料。(图 1.08)

采用两种模板，分别是用于直线形夯土墙的一字形夯土墙模板(图 1.09)；以及用于纵横墙交汇处的 L 形模板(图 1.10)。

夯筑生土墙体时，上下两层夯土墙应错缝(图 1.11)，避免在夯土墙上产生竖向通缝而削弱墙体。

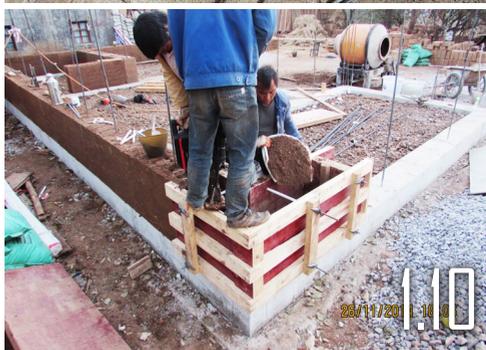
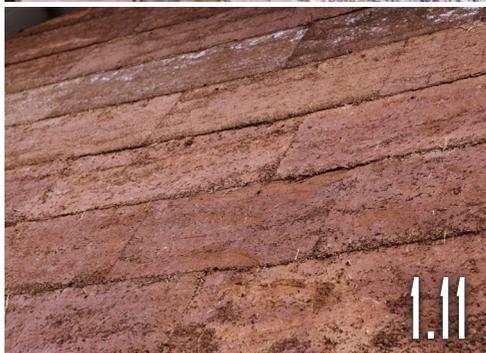
采用组合式电动夯头(图 1.12),该夯头除用于夯实土体外,还有在夯土墙水平施工缝上开锯齿槽的功能(图 1.13),增加施工缝处上下墙体的咬合,避免地震时墙体沿施工缝水平错动。

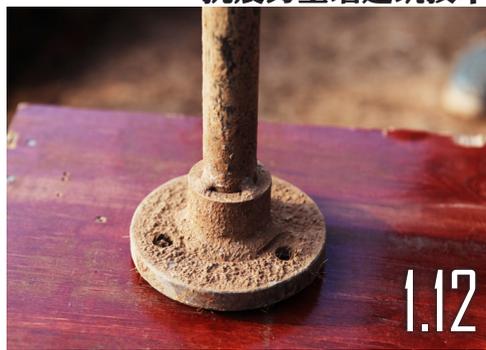
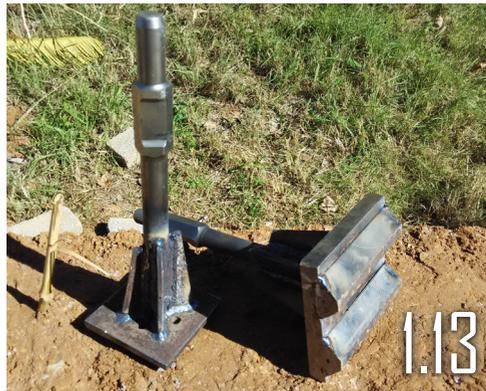
墙体内部设置竖向加强钢筋和水平加强钢丝网片(图 1.14),避免墙体通长裂缝的产生。在墙垛承受较大集中荷载处配置成组钢筋,并用铁丝缠绕(图 1.15),提高墙垛延性和承载能力。

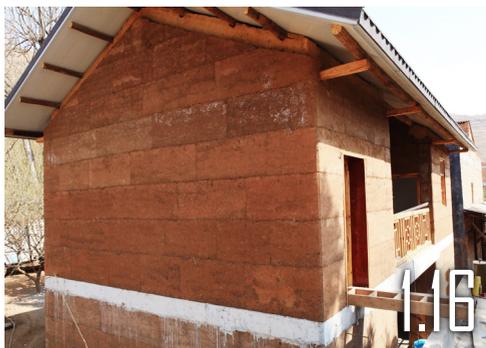
房间尺寸、开窗大小可参考砖混结构(图 1.17), 传统生土民居开间不大、布局受限制、日照不足、通风不畅的缺点得到彻底解决。夯土墙顶设钢筋混凝土压顶梁, 加强对挑梁的约束, 避免挑梁在地震作用下横向摆动破坏夯土墙体。

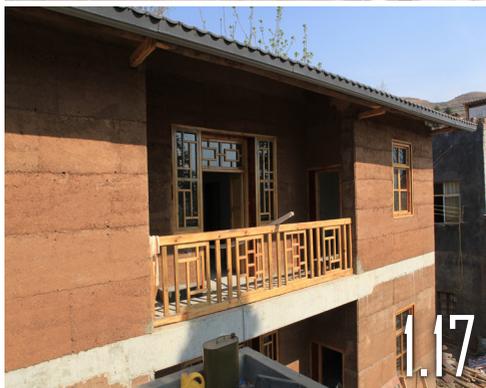
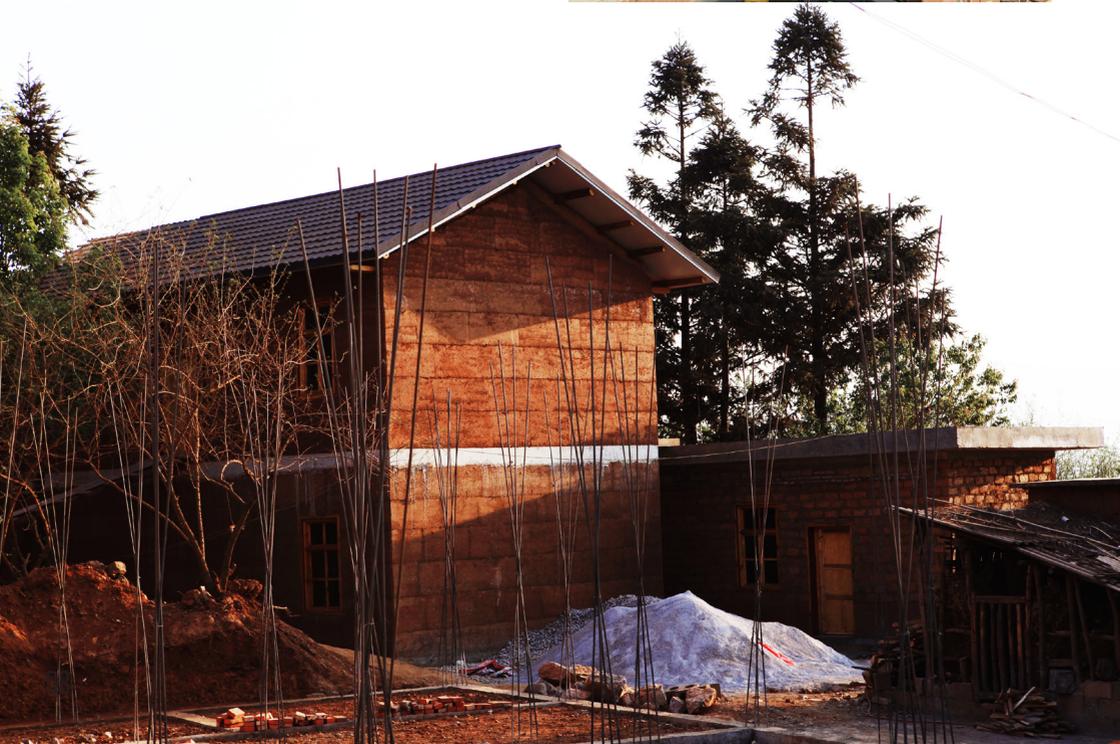
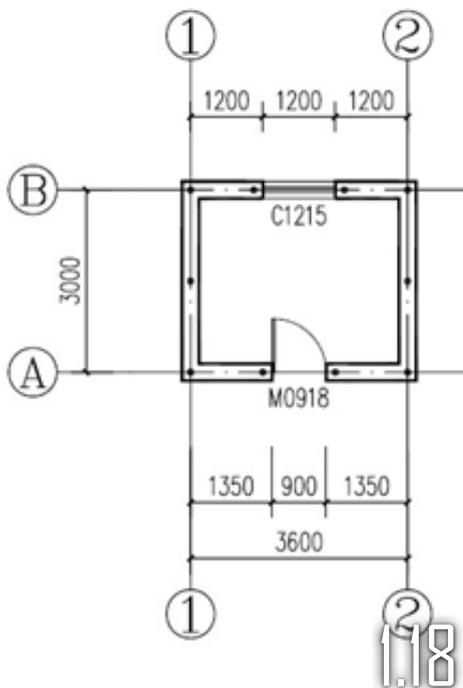
试验房屋开间为 3.6m，进深 3.0m，层高 2.45 米，采用 C20 现浇钢筋混凝土平顶，在房屋正面开门，门洞宽 0.9m，高 1.8m，门洞上方设置木过梁。房屋背面开窗，窗宽 1.2m，窗高 1.35 米，现浇钢筋混凝土圈梁为过梁，墙体拐角及门窗洞口两侧配置 1 根竖向钢筋，夯土墙厚 280mm。檐口标高设置钢筋混凝土圈梁，在窗台标高处以及距地面 1.8 米标高处设水平抗裂钢丝网片。（图 1.18、图 1.19）

试验共计 23 个工况，从 7 度中震（加速度 0.1g）开始，直到超 9 度大震作用（两方向的激励加速度均超过  $10\text{m/s}^2$ ）。试验过程中，模型整体反应正常，无明显视觉扭转，整体以平动为主，模型侧移不明显。

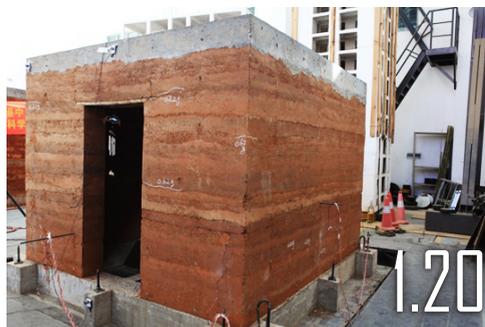
7 度大震作用下，山墙墙角部位出现少量竖向裂纹，但在逐级增大的激励作用下，此裂纹并未出现明显扩展，9 度大震作用下，在夯土墙换板形成的施工缝处出现水平向裂纹，门窗洞口也出现少量水平裂纹，在超 9 度大震作用下（两方向的激励加速度均超过了  $10\text{m/s}^2$ ），施工缝处水平裂缝有一定的扩展，模型出现了一定的损伤，但并未使模型处于明显危险状态，新型夯土墙结构具有优良的抗震性能。在结构合理的情况下，采用此技术建造的二层夯土墙承重民居可满足抗震设防烈度 8 度要求。（图 1.20）为经过抗震试验的模型，状态完好。

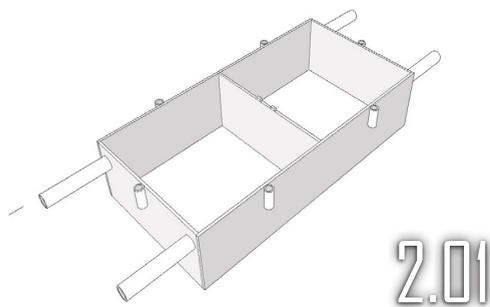
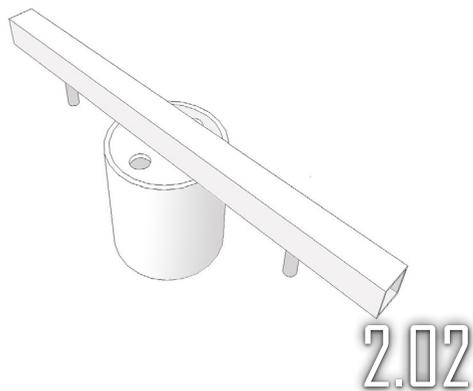
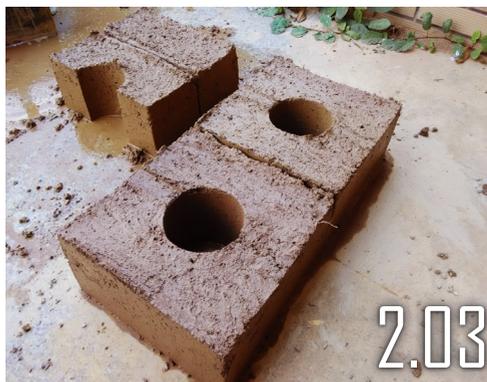
通过研究一种生产多种土坯砖型的模具，包括标准模具（图 2.01）和附加其上的一系列附件（图 2.02），可以生产多种异形土坯（图 2.03），包括预留水平与竖向槽孔洞的异形土坯。本技术克服了传统土坯模具单一的缺点，为提高土坯建筑的整体性能创造了条件。

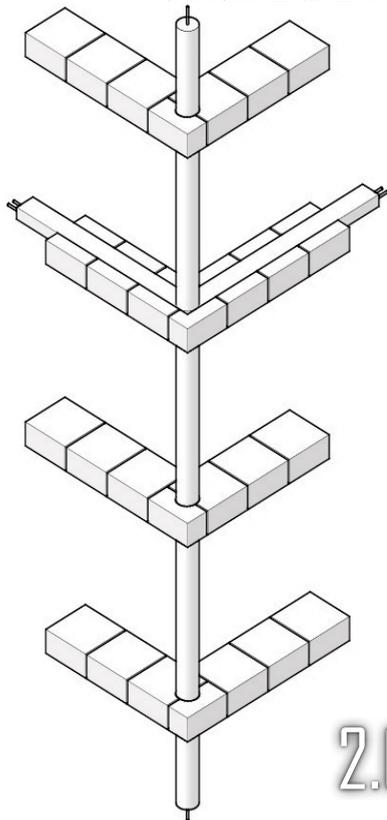
2.04

通过不同类型土坯的组合砌筑，在土坯墙内形成钢筋混凝土暗圈梁与暗柱（图 2.04），这些暗圈梁与暗柱在土坯墙内构成双向钢筋混凝土加强网格（图 2.05），起到加强土坯墙整体，提高抗震能力的作用。

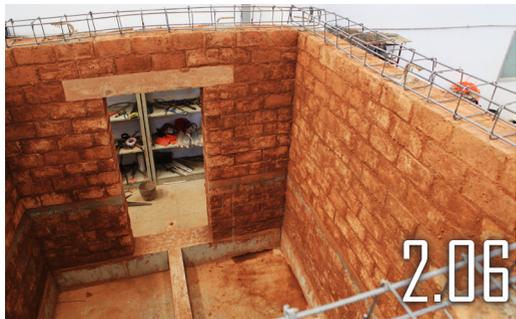
2.06

采用现浇钢筋混凝土楼（屋面）板，楼板通过圈梁将所有土坯墙可靠连结（图 2.06），共同受力。房间尺寸、开窗大小可参考砖混结构，传统生土民居开间不大、布局受限制、日照不足、通风不畅的缺点得到彻底解决。土坯墙顶设钢筋混凝土压顶梁，加强对挑梁的约束，避免挑梁摆动破坏土坯墙体。

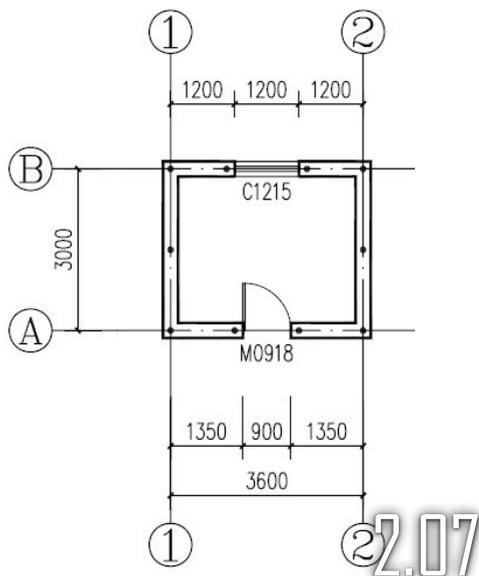
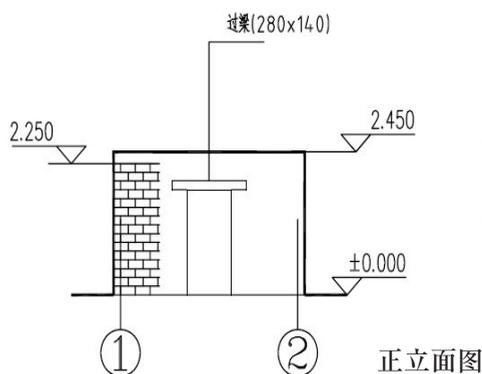
正立面图

试验房屋开间为 3.6m，进深 3.0m，层高 2.45 米，采用 C20 现浇钢筋混凝土平顶，在房屋正面开门，门洞宽 0.9m，高 1.8m，门洞上方设置木过梁。房屋背面开窗，窗宽 1.2m，窗高 1.35 米，现浇钢筋混凝土圈梁为过梁，墙体拐角及门窗洞口两侧配置 1 根钢筋混凝土暗柱，土坯墙厚 280mm。檐口标高处设置钢筋混凝土圈梁，在窗台标高处设 60mm 高钢筋混凝土水平加强卧梁（图 2.07、图 2.08）。

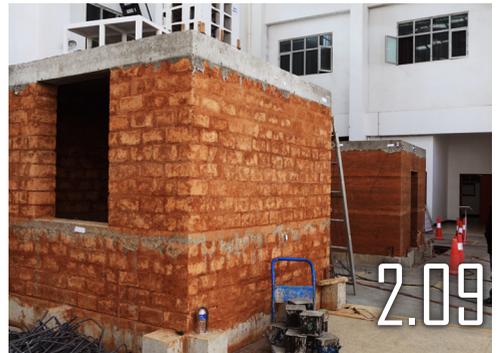
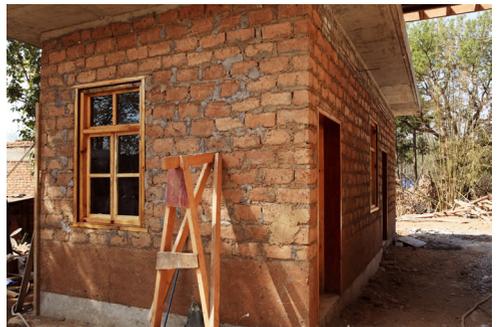
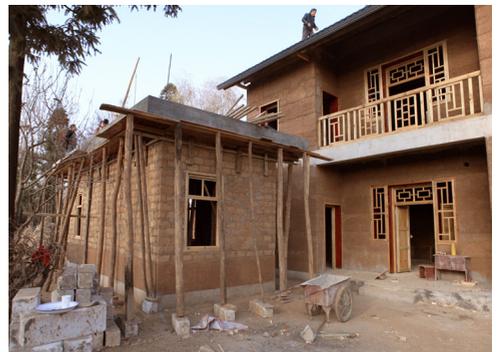
模型在前 21 个工况设定的试验加速度激励下，未出现明显开裂、破坏现象。9 度大震后，为进一步考查模型的抗震性能，在设备能力范围内进行了超 9 度大震试验，试验地震波为鲁甸波，分别进行了 X 向和 Y 向激励，X 向最大激励加速度值为  $8.574 \text{ m/s}^2$ ，Y 向实现的最大激励加速度值为  $10.163 \text{ m/s}^2$ ，试验后仅在模型正面的门头过梁端头出现了两条斜向裂缝，其它部位未出现明显损伤，少量砌缝局部出现轻微裂纹，振动台试验未对模型结构产生明显的不良影响，新型土坯墙模型具有优越的抗震性能。采用此技术建造的二层土坯墙承重民居可满足抗震设防烈度 8 度要求。（图 2.09）为经过抗震试验的模型，状态完好。

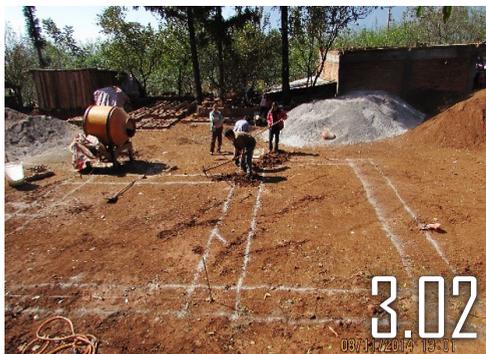
地基施工前测量放线 (图 3.02)

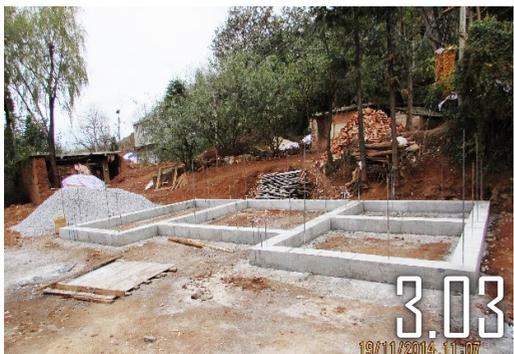
钢筋混凝土基础浇筑 (图 3.03)

本技术实例位于鲁甸县龙头山镇光明村。正房为二层夯土墙建筑，夯土墙厚 350mm（图 3.11），二层楼板采用 C20 现浇钢筋混凝土楼板，屋面采用夹芯彩钢板（图 3.12）；厨房为一层土坯墙建筑。正房建筑面积为 137.44 m<sup>2</sup>，厨房建筑面积为 26.5 m<sup>2</sup>，总建筑面积为 164 m<sup>2</sup>。地基为老土，基础采用 C20 混凝土条形基础（图 3.13）。

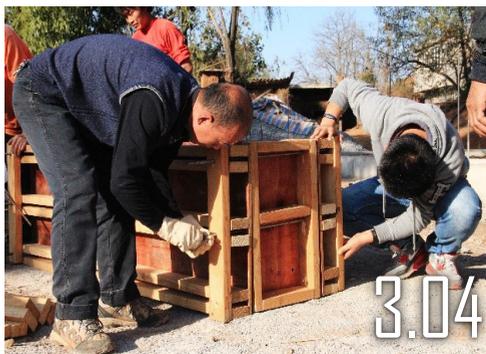
夯土墙支模 (图 3.04)

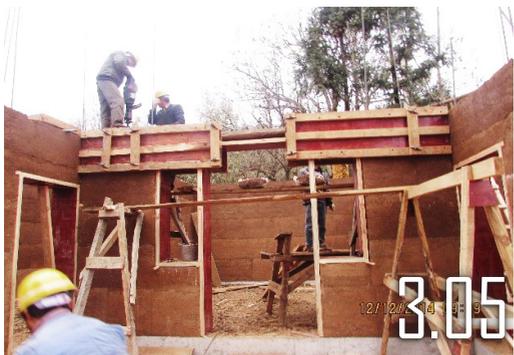
夯土墙施工现场 (图 3.05)

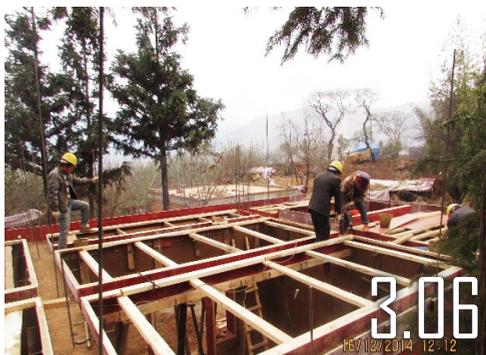
楼板浇筑施工现场一 (图 3.06)

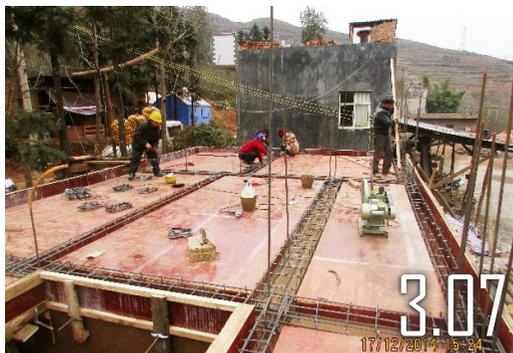
楼板浇筑施工现场二 (图 3.07)

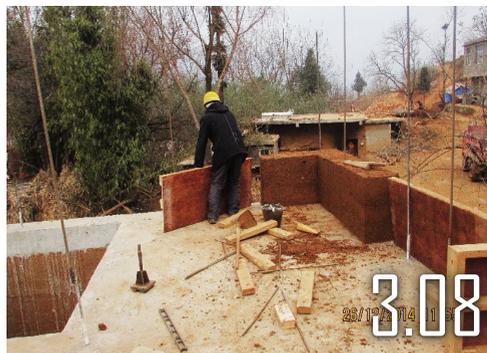
正房二层夯筑 (图 3.08)

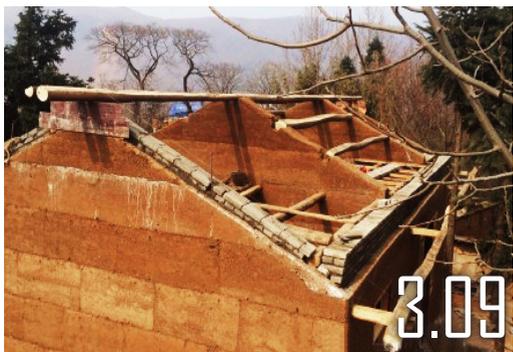
屋架搭建过程 (图 3.09)

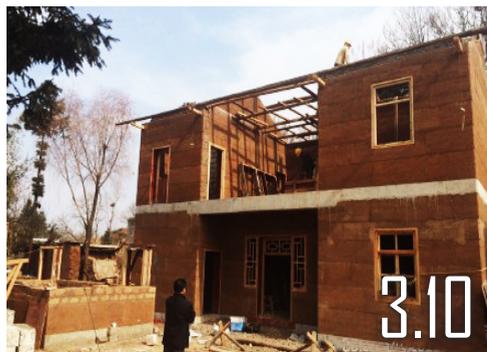
夯土墙主体施工完成 (图 3.10)

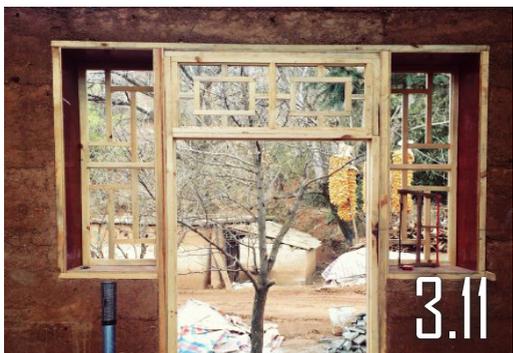
安装门窗 (图 3.11)

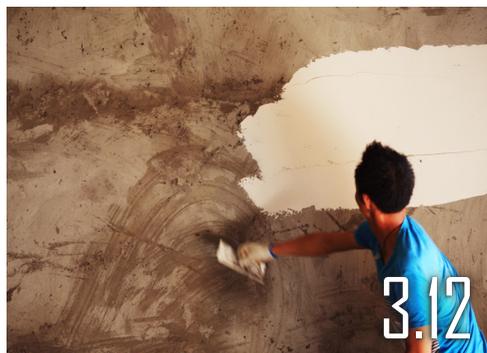
内墙抹灰后刮白 (图 3.12)
