重慶市彭水縣潤溪鄉幹溪村

「一專•一村」農村可持續發展支援計劃  
工作報告 (一)

參與團隊：香港中文大學、清華大學、重慶交通大學

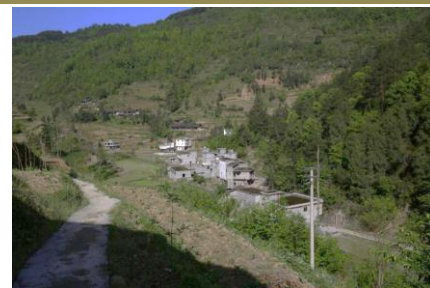
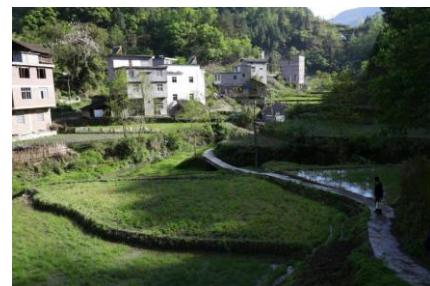
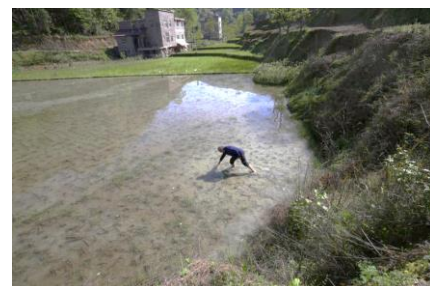
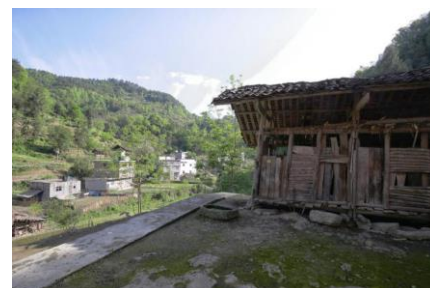
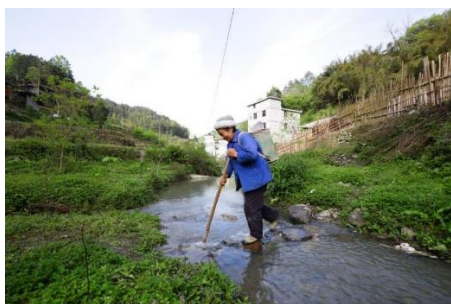
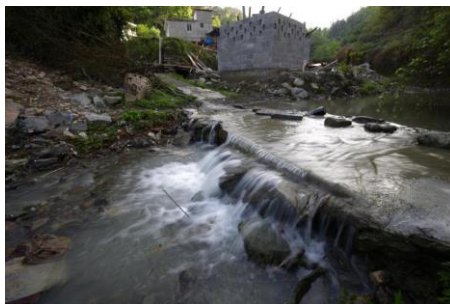
橋點位於幹溪村，橫跨幹溪，在橋點周圍僅有一條人行硬化道路。河水漫過硬化道路時，村民在硬化道路上擺幾塊活動石頭過河；水勢過大時，村民要多翻越十幾裡山路才能到達河對岸。所以村民在河水漲高時都會很少去對岸，但是要上學的孩子只能選擇翻越山路。調研時，河水並不是很急，橋點處幾塊活動石頭鋪成的過水路還沒有被淹沒，村民還可以踩著石塊過河，這種方式很不安全，很容易踩滑而落入水中，而再過幾天就進入雨季，水勢上漲淹沒石頭，村民們只能踩水過河。

由於橋點處夏季漲水時水深大，水流急，且常年有水。建議採用一跨過河的結構形式。考慮到橋點附近有一混凝土橋隨時面臨著破壞，為了使其破壞後村民的出行方式不受到影響，建議直接跨兩條小溪。
